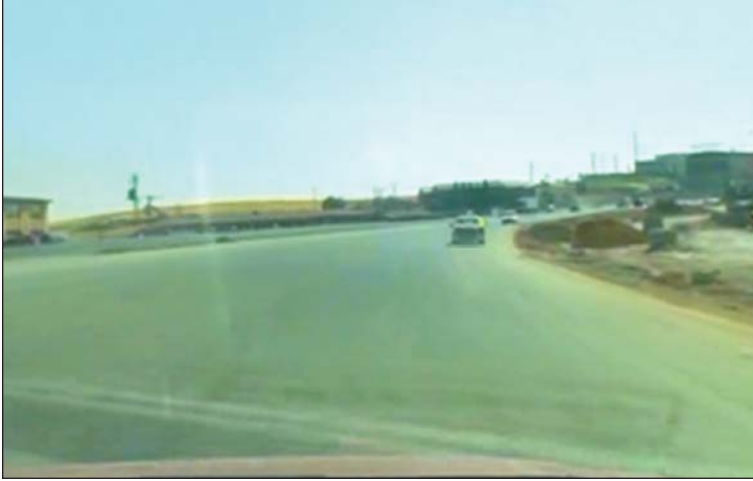
**Resim-1**

Aşağıda Ankara’da yeni yapılmakta olan bir yoldaki trafik akımı görülmektedir. Her hangi bir yolun birim uzunluğunda, herhangi bir andaki taşıt sayısı olarak tanımlanan “yoğunluk” ne kadar az ise yoldaki hız da o kadar gerekenden fazladır. Fotoğrafta yaklaşık olarak 1 kilometrelik kesimde 6 taşıt sayıldığından hızların, yörenin kentsel alan olmasına karşın, saatte 100 kilometreden fazla olması gerekir. Bu durum zaten **Resim-1**’de net olarak görülmektedir.

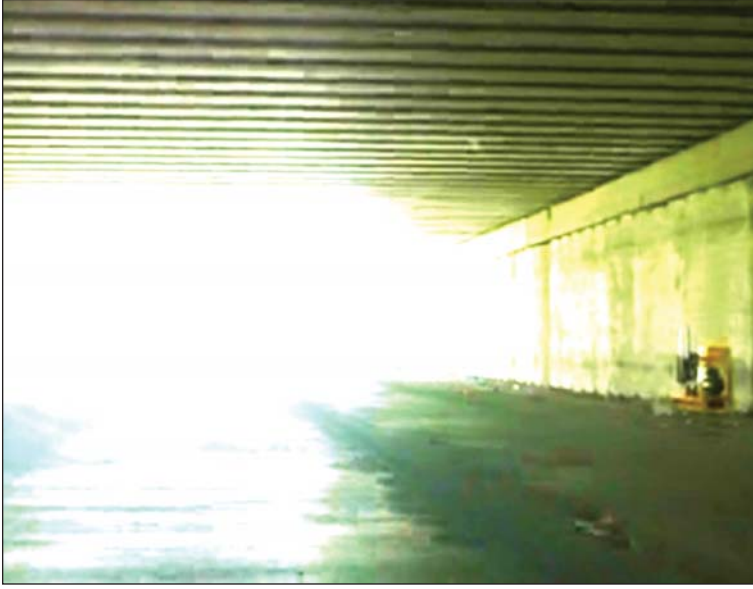
Resim-2

Sonuç olarak işletmeye alınan kavşaklar çok ciddi kapasite ve güvenlik sorunları çıkarmaktadır. Ancak kavşakta kapasite azalmasından etkilenecek miktarda trafik akımı bulunmadığından bu tür sorunlar fazla miktarda gözlenmemektedir. Bu tür hatalar ilerideki yıllarda kendini gösterecektir. Buna karşın güvenlilik önemli oranda zedelenmektedir. Son altı ayda yayaların girdiği ölümlü kazalarda ölenlerin sayısı, gazete haberi olacak şekilde çok artmıştır. Özellikle sabah ve akşam saatlerinde; güneş ışınlarının doğrultusunun yolların pek çoğunun aksına paralel olmasının etkisiyle, öğle saatlerinde ise; keskin gölge oluşmasından ötürü görüş koşulları aşırı derecede bozulmaktadır. Aydınlatma işinin tekniğine uygun olmadığından bu durumlarda çok sayıda arkadan çarpma veya bariyerlere çarpma kazası olmaktadır.

**Resim -2'**de görüş koşullarının nasıl bozulduğu görülmektedir.

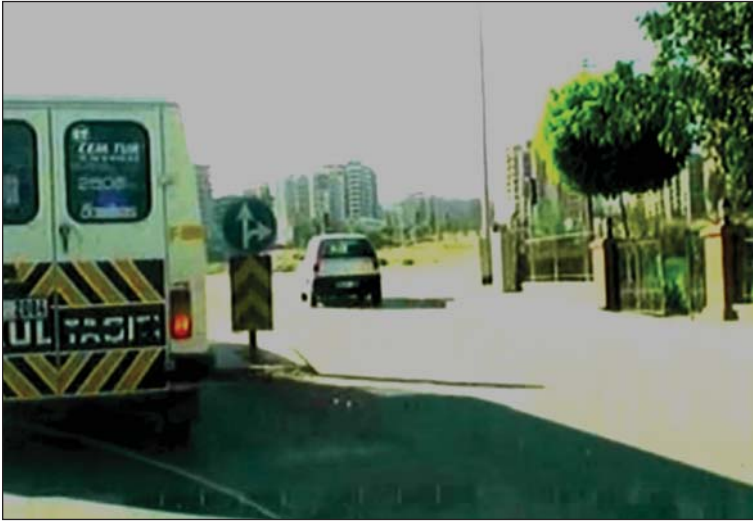
Resim-3

Kavşaklardaki uygulamalar için tekniğine aykırıdır. Resimde de görüleceği gibi Çukurambardaki kavşakta istenmeyen hareketlere engel olunmadığından trafik akımı kırmızı ışıkta beklerken, sağdan gelen taşıtlar kavşaktan, çok tehlikeli olmakla beraber, beklemeden geçebilmektedir.

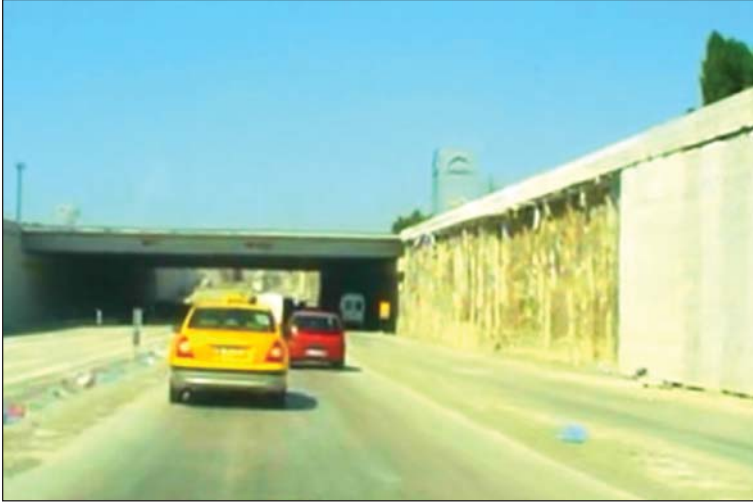
Resim-4

Altan geçen yollar, düşey perdelerle oluşturulmuştur. AASTHO'nun yayınladığı “A Policy on Geometric Design of Streets and Highways” adlı referansta bu durumlarda yolların işleyen genişliklerinin daha az olacağını belirtir. Resimdeki gibi sonradan parlak taşlarla kaplanan bu duvarların çok sakıncalı olduğu ve literatürde belirlenenden daha fazla bir etkisinin olacağı anlaşılmaktadır.

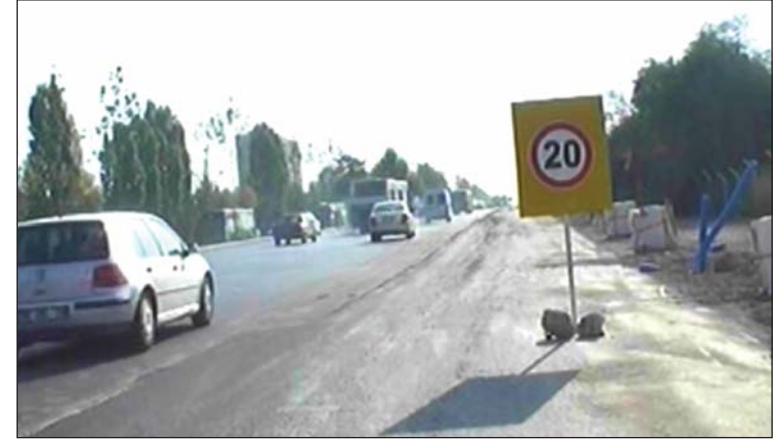
Resim-5

bilir. Örneğin üzerinde banketteki bazı işlerin dışında hiç bir çalışma olmayan kesimlerde teknik olarak da gerekmediği halde saatte 30 hatta 20 kilometre hız sınırlamaları vardır. Yasağın ne kadar sürdüğü belli değildir. Bir taşıtı uzun süre saatte 20 kilometreyle sürmek pek çok sorun yaratır.

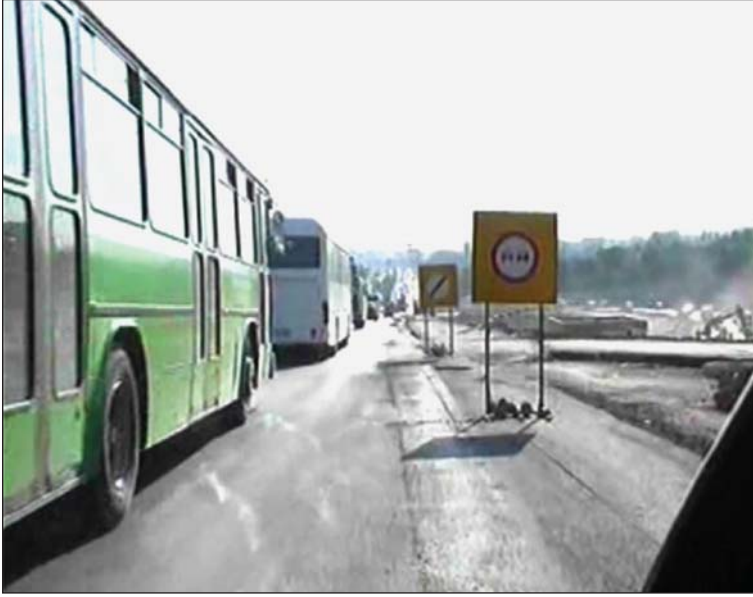
**Resim-6**

Diğer bir ciddiyetsizlik örneği aşağıdaki resimde görülmektedir. Geçme yasağı konulduktan 5 metre sonra bu yasağın kaldırıldığı gözlenmiştir.

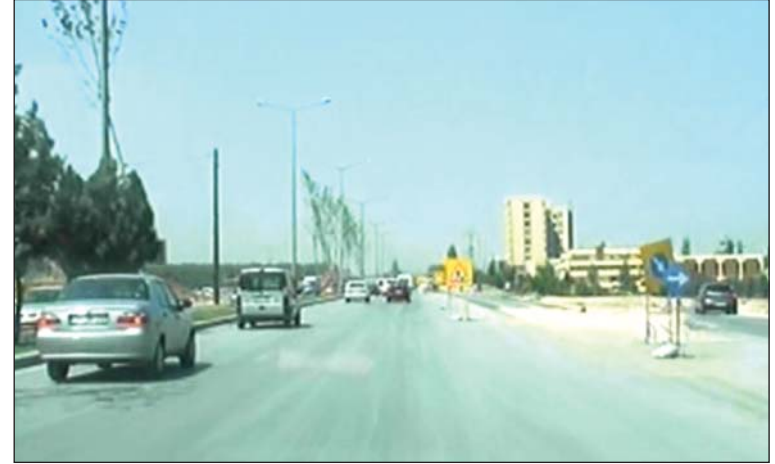
**Resim-7**

Yaygın bir işaretleme hatası “mecburi istikamet” levhalarının “bilgi oku” olarak kullanılmasıdır. Bu işaret yasal olarak “mecburi yön” işaretidir ve okun gösterdiği yöne gidilmesi zorunludur. Ancak resimlerde görüleceği gibi yasaya uygun davranılması halinde yola devam edilmemesi gerekir. Bu levhaların sağdan gidiniz levhasıyla birleşmesi halinde ne yapılması gerektiğine ilişkin teknik bir açıklaması bulunmamaktadır. (**Resim - 7**)

İşaretlemenin ciddiyetsizliği işaretlerin konulmasında da gözlenmektedir. Kaplama üzerinde bulunmaması gereken kaynakla dik olarak tutturulmuş kısıcık ayakları bulunan ve bu ayakların yine kaplama üzerinde bulunmaması gereken taşlarla devrilmesin diye sabitleşti-

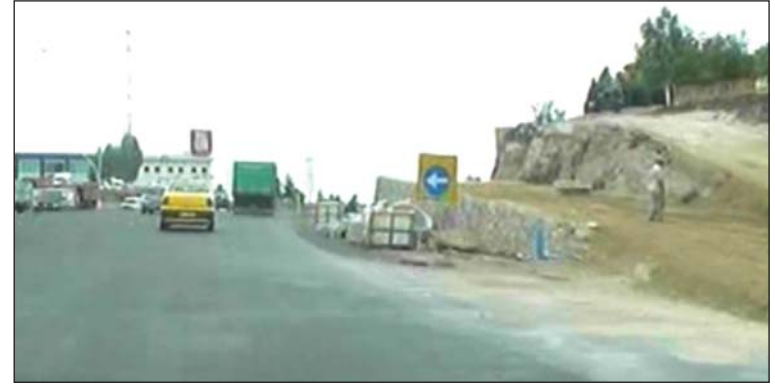
**Resim-8**

rilmeye çalışılan levhaların her biri başlı başına bir tehlike kaynağıdır. Yollardaki işaretler tamamen tesadüfi olarak konulmuştur. Bazı işaretlerin neden konduğu belli değildir. (**Resim 8**)

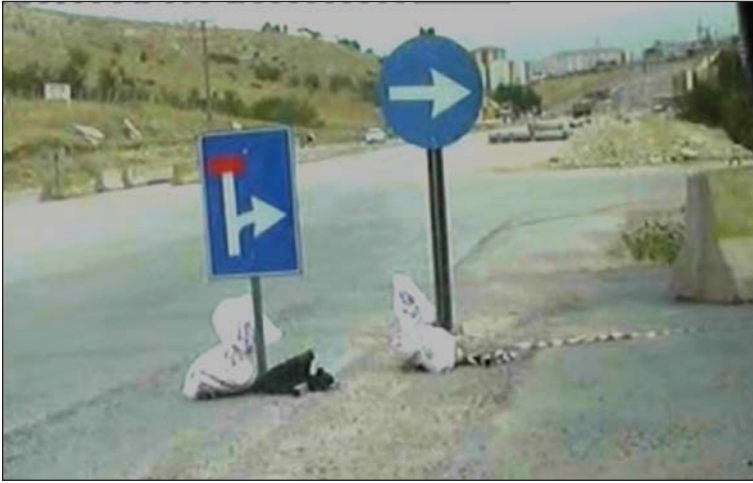
**Resim-10**

İşaretlerin çoğu amaçlarından farklı olarak da kullanılmaktadır. Örneğin Eskişehir yolundaki gereksiz köprü yapımı sırasında “çıkamaz sokak” levhası kullanılmıştır. Burada da montajın ne kadar uygunsuz olduğu açıkça görülmektedir.(**Resim 10**)

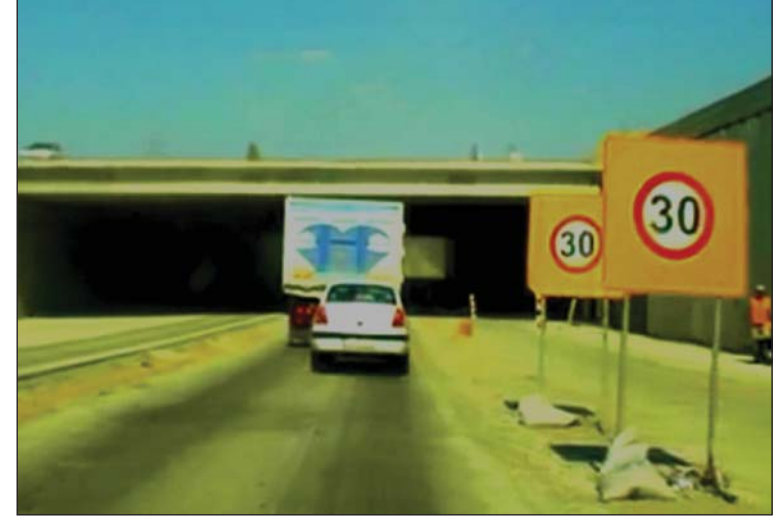
**Resim-11**

Aşağıdaki resimde ise işaretlemenin bir başka ciddiyetsizliği görülmektedir. Hız sınırlamasında inanırlığı sağlamak üzere işaretler tekrar edilmektedir.

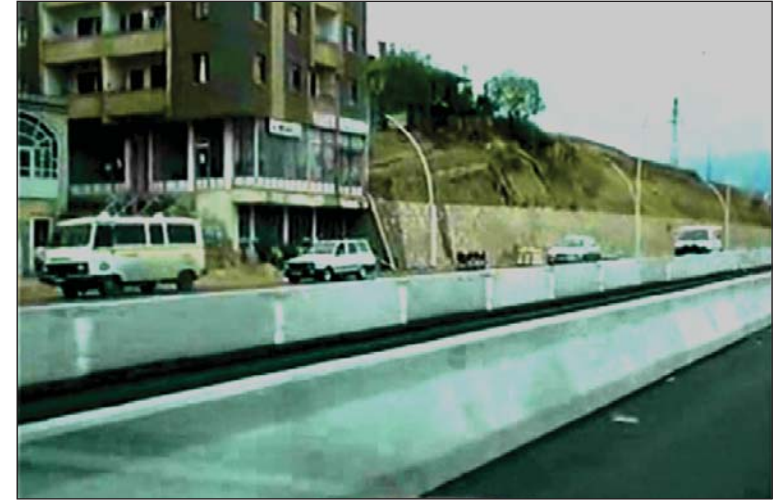
**Resim-12**

Korkuluklar mühendislik açısından sonsuz kiriş olarak hesaplanırlar. Çünkü taşıtların uygulayacağı yükler çok fazladır ve bunu durduracak sağlamlıktaki bir yapım taşıtı hemen durduracağından negatif ivmeler hayati tehlike yaratacak boyutlara çıkar. Beton korkuluklarda iki temel yaklaşım vardır. Birincisi özel bir şekil verilir ve taşıtların tekerleklerinin doğrultusu değiştirilerek doğrudan betona çarpmama sı sağlanır. İkincisi ise beton elemanlar bir çelik halatla birleştirilerek aralarından birinin hizasını değiştirmemesi sağlanır. Ankara'da bu çelik halat görülmemekte yerine çelik elemanlar kullanılmaktadır. Bu elemanlar ayrı ayrı çalışacağından istenen amaca erişilemeyecektir. Beton elemanların her biri asimmetrik olduklarından ayrı çalışacak ve taşıtlar için büyük sorun yaratacaklardır.

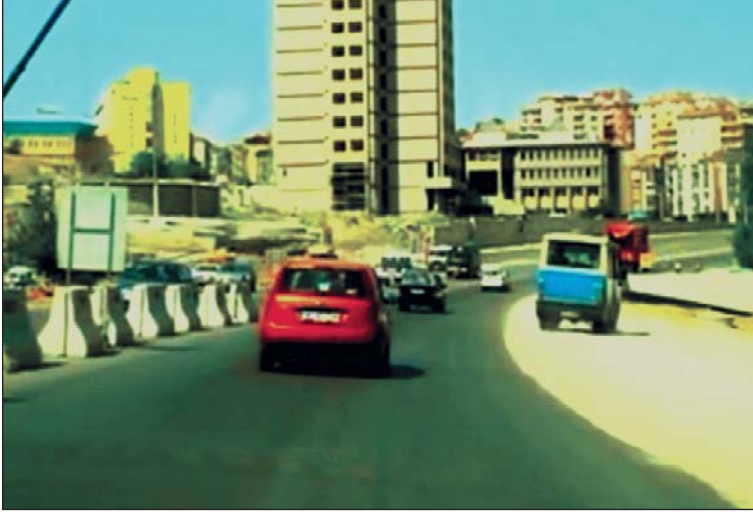
Resim-13

Korkuluk elemanlarının ayrı ayrı kullanılması geçici bile olsa güvenlik açısından çok sakıncalıdır.
